דף 1 מתוך 3	47081	דוח מס':	דוח בדיקות ויזואליות וחלקיקים מגנטיים ביוק
מ.פ. נירים טכנולוגיות בניה מתקדמת		שם הלקוח:	
בע"מ		כתובת:	
אבן - יהודה		תאריך הבדיקה:	
16-05-17

פרטי החלק			
פרויקט:	מקום הבדיקה:	סוג החיבור:	סוג חומר הריתוך:
--	רח' אהוד קינמון - בת ים	מילאת	לא נמסר
מס' הזמנה:	שם המזמין/איש קשר:	תהליך הריתוך:	סוג חומר האם:

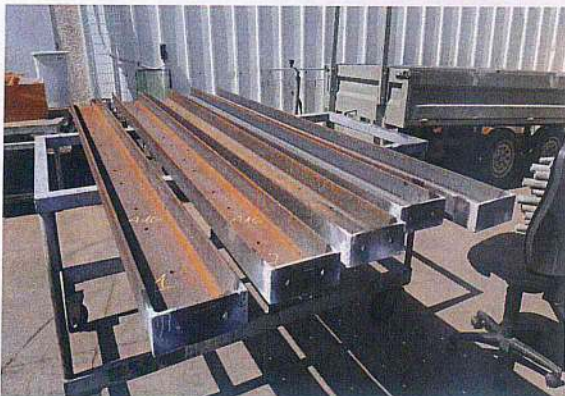
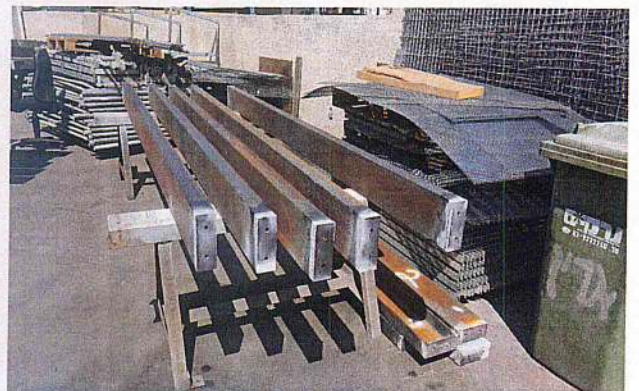
תמונות:

סטטוס	לדגש	אורך האינדקציה (מ"מ)	סוג האינדקציה	סוג הבדיקה		אורך שנבדק (מ"מ)	מס' החלק הנבדק	שם החלק הנבדק
				ויזואלי	מגנטי			
	✓	--	--	✓	✓	034	1	A16
	✓	--	--	✓	✓	0.34	2	
	✓	--	--	✓	✓	034	3	
	✓	--	--	✓	✓	0.34	4	
	✓	--	--	✓	✓	034	5	
	✓	--	--	✓	✓	0.34	1A	A5
	✓	--	--	✓	✓	034	1B	
	✓	--	--	✓	✓	0.34	2A	
	✓	--	--	✓	✓	034	2B	
	✓	--	--	✓	✓	0.34	3A	
	✓	--	--	✓	✓	034	3B	
	✓	--	--	✓	✓	0.34	4A	
	✓	--	--	✓	✓	034	4B	
	✓	--	--	✓	✓	0.34	5A	
	✓	--	--	✓	✓	034	5B	
				15 ריתוכים	15 ריתוכים	סה"כ אזורי בדיקה ראשונית:		
				--	--	סה"כ אזורי בדיקה לאחר תיקון:		
				15 ריתוכים	15 ריתוכים	סה"כ אזורי בדיקה שנבדקו:		
				15 ריתוכים	15 ריתוכים	סה"כ אזורי בדיקה שעברו:		
				--	--	סה"כ אזורי בדיקה שנדחו:
